**Отчёт по выездной
диагностике авто**

Заявка № 33455

Марка и модель авто: Audi A6

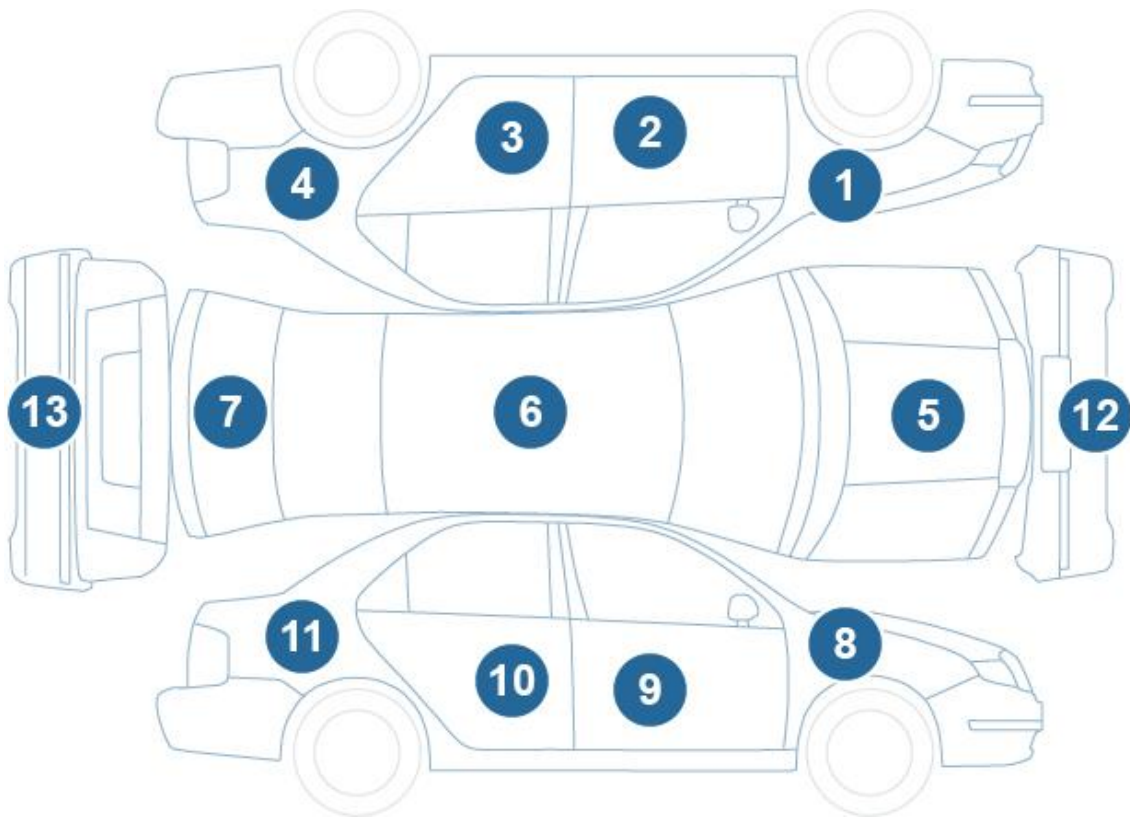
Зоны кузова

Зона 1: Норма

Зона 2: Норма

Зона 3: Норма

Зона 4: Норма

Зона 5: Норма

Зона 6: Норма

Зона 7: Норма

Зона 8: Норма

Зона 9: Норма

Зона 10: Норма

Зона 11: Норма

Зона 12: Норма

Зона 13: Норма

Резюме мастера по кузову: Кузов в идеальном состоянии, повреждений и очагов коррозии не обнаружено.

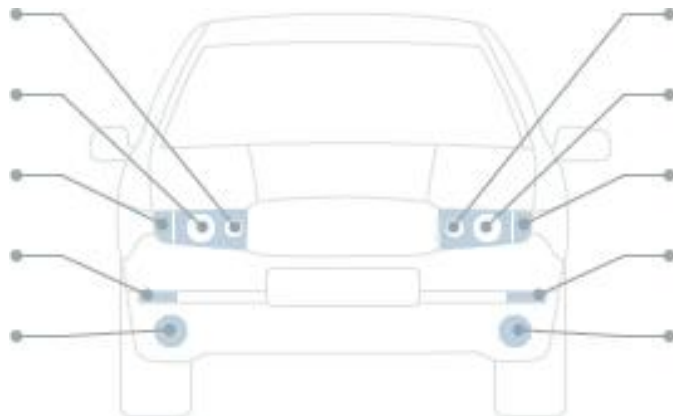
Передние световые приборы

Ближний: Работает

Дальний: Работает

Поворот: Работает

Габарит: Работает

Противотуманка: Работает

Регулятор наклона угла света: Работает

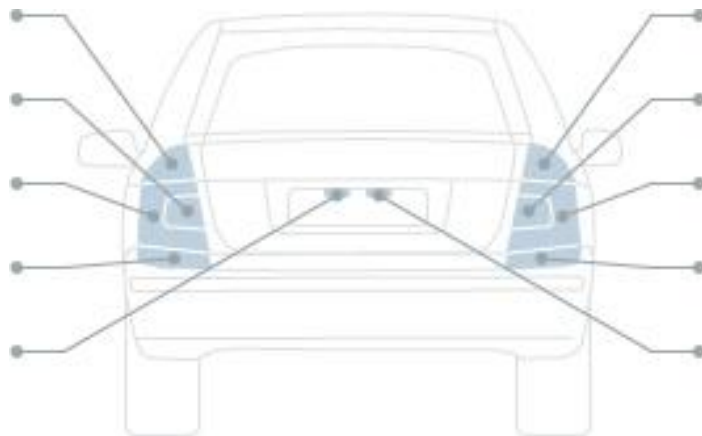
Задние световые приборы

Поворот: Работает

Задний ход: Работает

Стоп: Работает

Габарит: Работает

Номер: Работает
